## LAS VENTANAS DE LA IGLESIA TEMPLARIA DE SAN JUAN BAUTISTA DE BURGUILLOS DEL CERRO, BADAJOZ

### *Les fenêtres de l'Eglise des Templiers de Saint-Jean Baptiste de Burguillos del Cerro, Badajoz*

Rosa Bustamante<sup>1</sup>, Teresa Cabezas<sup>2</sup>

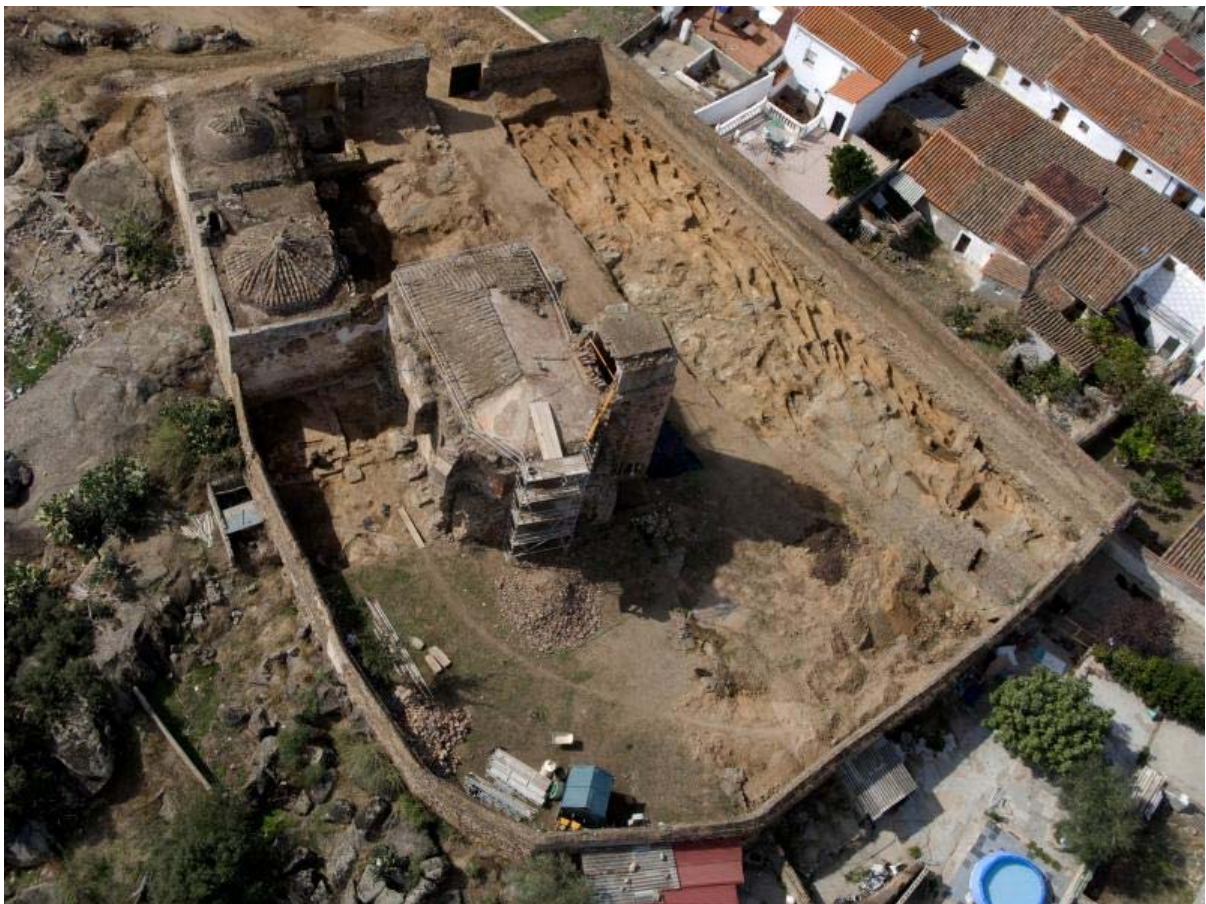
Fig. 4. Conjunto de San Juan Bautista durante los trabajos de restauración en 2010.  
L'ensemble de San Juan Bautista durant les travaux de restauration en 2010 (photographie Arqveocheck).

La qubba se caracteriza por las almenas escalonadas (10) que se conservan a la altura de la escalera (Figs. 3 y 4), a la que se accede desde el interior y conduce a la cubierta, pero tampoco podría asegurarse que es una edificación califal o almohade (siglos X a XII) que formaba parte del conjunto antes del establecimiento del Temple.

En una fase posterior que correspondería a la unificación del extradós para formar la cubierta (Fig. 4), se realizó un recrado en base a hiladas de ladrillo de las bóvedas del ábside y de la nave principal. Durante los trabajos de restauración en 2010, se pudo conocer que el extradós presentaba primero un enladrillado, luego un mortero muy liso de recubrimiento y finalmente se había aplicado la teja árabe con un mortero tosco (Fig. 4). En 1630, año en que el contador del Señor Duque de Béjar describe *"la lencería que hace falta"* con motivo de la visita a la *"capilla mayor por lo alto de la bóveda"*, da cuenta además de la necesidad de calafatear y encalar (12).

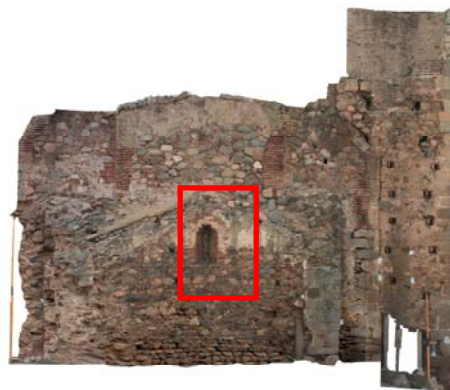
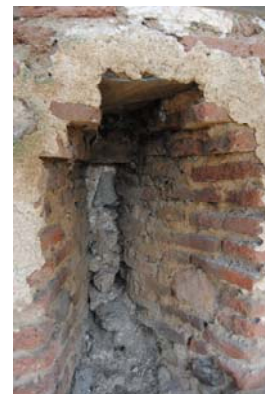
Fig. 5. Muro detrás del ábside de San Juan Bautista (ortofotografía Arqveocheck). Fig. 6. Ventana.  
Fig. 5. Mur derrière l'abside de San Juan Bautista (orthophotographie Arqveocheck). Fig. 6. Fenêtre.

Como se aprecia en la cabecera hacia el lado Este exterior de la iglesia (Figs. 5 y 6), existe una ventana pequeña con deriva superior escalonada y derrames sesgados, de una antigua edificación ya desaparecida que se adosaba al ábside. El hueco ha sido clausurado por el testero de mampostería que se levantó para construir la bóveda nervada del ábside. Se aprecian los vestigios de dos tejados a diferentes alturas, y se conservan los muñones de los muros, hechos con un mortero terroso.

Comme il est apprécié dans le chevet vers le côté Est extérieur de l'église (Figs. 5 et 6), il existe une petite fenêtre avec une dérive supérieure échelonnée et les jambages coupés en biais, d'une construction ancienne déjà disparue qui était adossée à l'abside. Le creux étroit a été clôturé par le mur de maçonnerie qui s'est levé pour construire la voûte à nervure de l'abside. Les vestiges de deux toits sont appréciés à différentes hauteurs, et l'on conserve les moignons des murs, faits avec un mortier terreux.

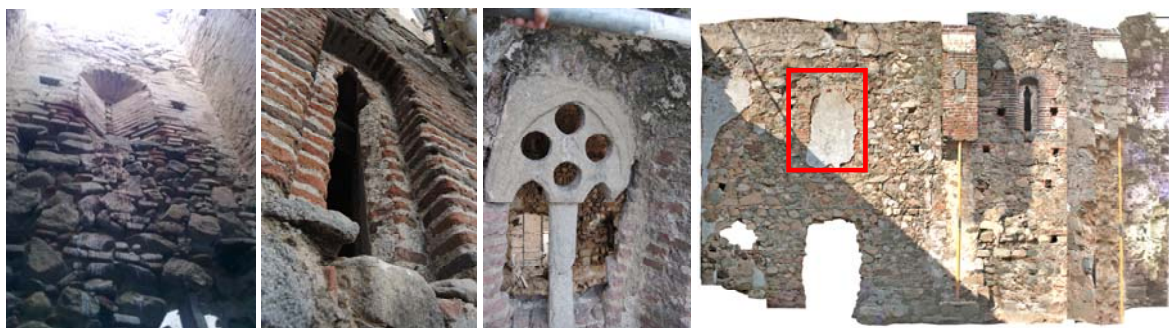
Figura 7. Aspecto exterior: a) Ventana aspillerada Norte; b) ventana Sur; c) tracería de la nave principal Norte; d) ventana Sur clausurada (antes de la restauración, ortofotografía Arqveocheck, 2010).

Aspect extérieur: a) fenêtre meurtrière Nord; b) fenêtre du côté Sud; c) fenêtre Nord à remplage; d) fenêtre Sud clôturée (avant la restauration, orthophotographie Arqveocheck, 2010).

Tienen la particularidad de que se han conservado en diferente estado. La del lado norte por el exterior (Fig. 7.a et 8.a), es una ventana aspillerada de ladrillo, con derrames sesgados y deriva superior curva de ladrillo y está oculta por el adosamiento de la torre. Por el interior ha sido clausurada y revestida con el mismo enlucido que presentaban los muros interiores (Fig. 9.a).

En cambio la ventana del muro sur exterior del ábside es una ventana en arco de medio punto con doble rosca de ladrillo, hueco angosto que aparenta formar en la parte superior una cruz, y tiene un alfeizar de piedra (Fig. 7.b y 8.b).

Está situada en el lienzo entre los dos contrafuertes que están apeados como se aprecia también en la Fig. 7.d (uno de los contrafuertes había perdido totalmente la fábrica en más de la mitad inferior). Por el interior el derrame abocinado da la impresión de que la ventana es mucho más grande, y se ha cegado en parte el arco de medio punto (Fig. 9.b).

La ventana del lado exterior Sur estaba cegada con ladrillos y presentaba los restos de un revoco liso como puede apreciarse en la Fig. 7.d, aplicado también en el muro Este exterior de la qubba en donde estaría la sacristía desaparecida. La tracería de esta ventana tiene un tímpano ojival diferente al de la otra ventana, con cinco huecos alrededor de uno central, posiblemente no se llegó a tallar el sexto hueco (Fig. 8.d y 9.d), y también un parteluz hecho con dos piezas, formando dos pequeños vanos apuntados.

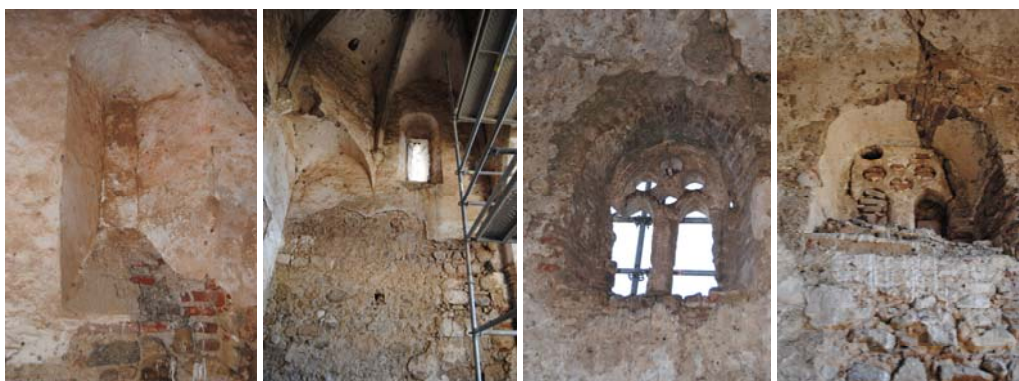
Fig. 9. Aspecto interior de las mismas ventanas: a) Ventana aspillerada cegada del ábside lado Norte; b) ventana del ábside lado Sur; c) tracería de la ventana lado Norte; d) tracería del lado Sur.

Aspect intérieur des mêmes fenêtres: a) fenêtre aveuglée de l'abside côté Nord; b) fenêtre de l'abside côté Sud; c) fenêtre Nord à remplage; d) fenêtre Sud à remplage.

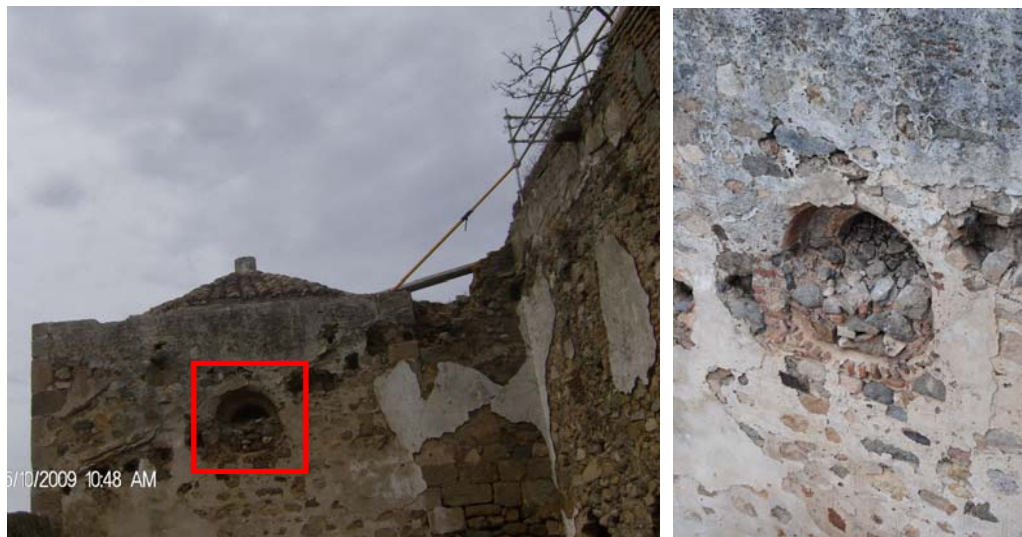
Fig. 10. Lado este de la qubba. Côté Est de la qubba.  
Fig. 11. Óculo cegado. Óculus aveuglé.

La qubba está separada de la nave principal por un muro hecho con restos preexistentes y sobre el que se apoya (Fig. 10). En el lado Este tiene un óculo (Fig. 11) que fue cegado en parte por el tejado de una construcción adosada, sacristía, y por el interior está totalmente clausurado. Es de doble rosca de ladrillo y presenta una decoración de motivos vegetales muy sintéticos de posible tradición musulmana en la moldura exterior del vano.

La qubba est séparée de la nef principale par un mur fait avec des restes pré-existants et sur lequel elle s'appuie (Fig. 10). Dans le côté Est il y a un oculus (Fig. 11) qui a été aveuglé en partie par le toit d'une construction adossée, la sacristie, et par l'intérieur il est totalement clôturé. Il est d'un double filet en brique et présente une décoration de motifs végétaux très synthétiques de possible tradition musulmane dans la moulure extérieure de la baie.

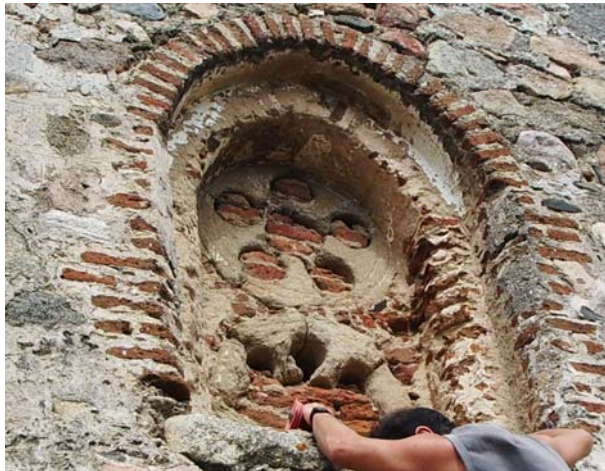
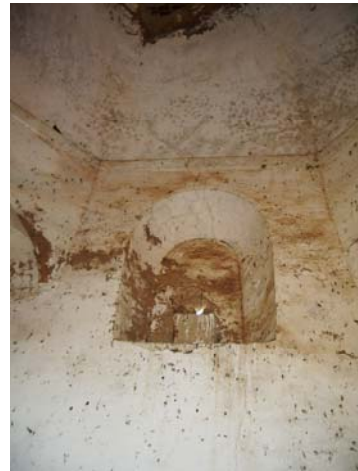
Fig. 12. Rosetones de la ventana Sur de la qubba. Rosaces de la fenêtre côté Sud du *qubba*.  
Fig. 13. Hornacina por el interior. Une niche par l'intérieur.

La fachada Sur presenta una ventana con dos rosetones (Fig. 8.e), el que está en la parte superior tiene cinco huecos más uno central y el que está en la parte inferior tiene siete huecos más un hueco central más grande (Fig. 12). El rosetón inferior está partido, incompleto y es de factura más rústica. Tiene cierta similitud con la parte central del rosetón inferior de la ventana de la iglesia románica de Santa Coloma de Albendiego, Guadalajara (siglos XII a XVI), que tiene ocho huecos y está rodeado por una estrella de ocho puntas, pero el rosetón de Burguillos, está compuesto por siete piezas en forma de T, aunque se ha perdido la parte inferior y fue cegada por unos ladrillos, mientras que el rosetón superior es una pieza monolítica, ambos con un rehundido perimetral. El hueco de la ventana está cegado por el interior (antes de la restauración), formando una hornacina abocinada de arco de medio punto, situada a la altura de las trompas de arista de las esquinas que transforman el espacio cuadrado en uno octogonal (Fig. 13).

La façade Sud présente une fenêtre avec deux rosaces (Fig. 8.e), celle qui est dans la partie supérieure a cinq creux plus un creux central et celle qui est dans la partie inférieure a encore sept creux plus un creux central plus grand (Fig. 12). La rosace inférieure est divisée, incomplète et est d'une facture plus rustique. La même a une certaine similitude avec la partie centrale de la rosace inférieure de la fenêtre de l'église Romane de Sainte Coloma de Albendiego, Guadalajara (XIIe à XVIe siècles) avec huit creux et est entourée par une étoile de huit pointes, mais la rosace de Burguillos, est composée par sept pièces en forme de T, bien que la partie inférieure ait été perdue et elle a été aveuglée par quelques briques, alors que la rosace supérieure est une pièce monolithique, les deux avec une marque perimetrale. Le creux de la fenêtre est aveuglé par l'intérieur (avant la restauration) formant une niche évasée en arc de demi pointe, située à la hauteur des trompes d'arête des coins qui transforment l'espace carré en un espace octogonal (Fig. 13).

Por otro lado, el rosetón inferior de la qubba se ha deteriorado porque presentaba más huecos, siete aparentemente, que incidían en una menor resistencia de la tracería que la del rosetón superior con cinco huecos. En cualquier caso todos son de clara vocación gótica, pero ¿cuál es el simbolismo de los huecos?

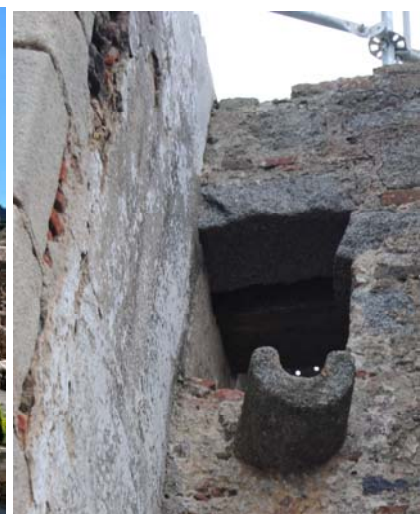
Fig. 14. Fachada Sur restaurada de las capillas laterales de San Juan Bautista (2010). Façade Sud restaurée des chapelles latérales de San Juan Bautista (2010). Fig. 15. Ventana y gárgola del muro retranqueado de la capilla de San José. Fenêtre et une gargouille du mur non aligné de la chapelle de Saint-Joseph

El cuerpo de la escalera de la qubba reduce el acceso desde el lado Sur (Fig. 14), pues el muro que separa las capillas del Cristo y de San José tiene un machón de ladrillo sin enjarje o trabazón, por lo que pudo existir una comunicación entre ambas. El muro retranqueado de la capilla de San José intentando conservar la misma altura que la del Cristo no presenta enjarje con ésta ni con el cuerpo de la escalera de la qubba, por lo que pudo haber sido una entrada al conjunto antes de que se cerrara. Encima de la gárgola de drenaje de la bóveda se encuentra una ventana alta que tiene un cargadero de granito (Fig. 15). La continuidad del muro es manifiesta y no parece una adición la parte que se levanta por encima del extradós de la bóveda de cañón.

Le corps de l'escalier de la *qubba* réduit l'accès depuis le côté Sud (Fig. 14), puisque le mur qui sépare les chapelles du Christ et de Saint-Joseph a un piedroit en brique sans enjarje ou une liaison, par ce qu'une communication a pu exister entre les deux. Le mur non aligné de la chapelle de Saint-Joseph essayant de conserver la même hauteur que celle du Christ ne présente pas liaison avec celle-ci et avec le corps de l'escalier de la *qubba*, par ce que cela a pu avoir été une entrée à l'ensemble avant qu'on ne le fermât. Au-dessus de la gargouille de drainage de la voûte se trouve une haute fenêtre qui a un lieu de chargement en granit (Fig. 15). La continuité du mur est manifeste et il ne semble pas la partie qui se lève au-dessus de l'extrados de la voûte de canon.
